INNAMESPROTOCOL

AUTO FINANCE

Inleiding

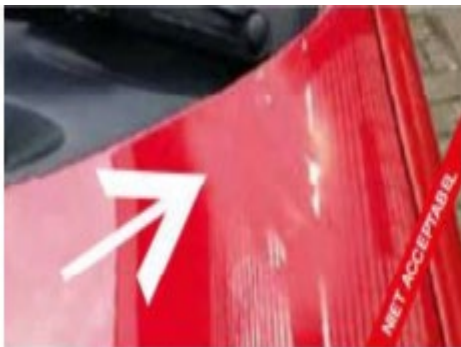
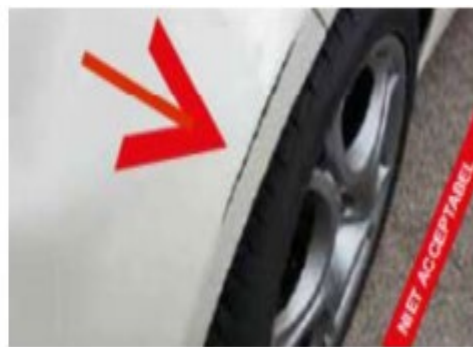
3. Krassen, wasstraatkrassen, poetskrassen en krassen door de lak heen

Krassen zijn er in verschillende varianten, van licht tot zwaar. Mede afhankelijk hoe deze te herstellen zijn, wordt bepaald of de schade acceptabel is. Alle krassen door de lak heen zijn niet acceptabel. Tevens is leeftijd en het aantal gereden kilometers van belang voor bepaling of de aanwezige beschadiging wel of niet acceptabel is.

Krasjes bij sloten zijn alleen acceptabel indien deze niet door de lak heen zijn. Wasstraatkrassen zijn goed zichtbaar bij een felle lichtbron of in de felle zon en worden acceptabel geacht. Vooral bij donkere kleuren worden deze gemakkelijk zichtbaar. Deze krassen worden acceptabel geacht. Poetskrassen zijn oppervlakkige beschadigingen van de bovenste (blanke) laklaag. Deze krassen zijn niet door de lak heen en dus weg te poetsen/polijsten.

Indien één plek dof gepoetst is, wordt dit als niet acceptabel geacht. Bij auto's met een matte carrossielak zijn krassen (zoals voorgaand omschreven) altijd beschadigingen die middels spuiten hersteld moeten worden omdat poetsen/polijsten niet mogelijk is met dit type lak. Deze krassen worden daarom nooit als acceptabel geacht.

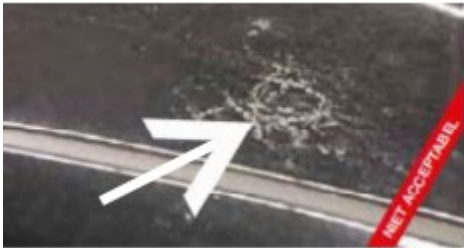
5. Vogelpoep en verontreiniging van buitenaf (hars)

Chemische inwerking op de lak door vogelpoep of hars ontstaat door de auto niet tijdig te wassen/reinigen en is nooit acceptabel.

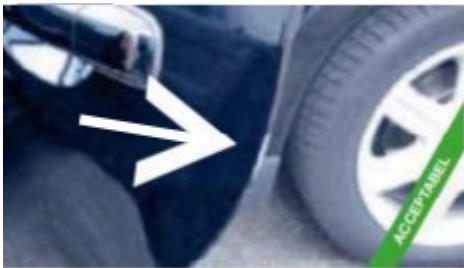
8. Portierranden lakbeschadigingen

Een portierrand die is beschadigd door normaal gebruik, zonder deuken of omvouwen, is acceptabel. Lakbeschadigingen op de rand kleiner dan 2 cm zijn acceptabel, groter dan 2 cm op de gehele deurrand zijn niet acceptabel.

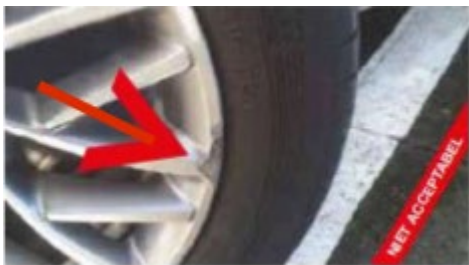
12. Banden, wioldoppen en (lichtmetalen) velgen

Banden mogen geen diepe beschadigingen of uitstulpingen hebben. Het reservewiel moet (in goede staat) aanwezig zijn. Er mag géén wioldop ontbreken. Een velg mag beschadigd zijn en de schade is acceptabel als:

- Max. 10 cm in totaal beschadigd door schaaftplekken;
- De beschadiging moet op de uiterste rand zitten;
- Er mogen geen happen uit zijn;
- De velg mag niet verbogen zijn.

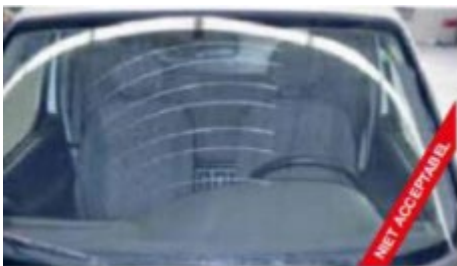
13. Ruitschade

Krassen op de voorruit ontstaan door slechte ruitenwissers zijn niet acceptabel. Uiteraard behoort een barst ook niet tot acceptabele schade. Pitjes in de voorruit zijn acceptabel, mits:

- Niet uitgelopen in een scheur;
- Niet groter dan 5 mm in doorsnede;
- Niet zichtbaar vervuild.

Krassen op overig aanwezige ramen zijn niet acceptabel.

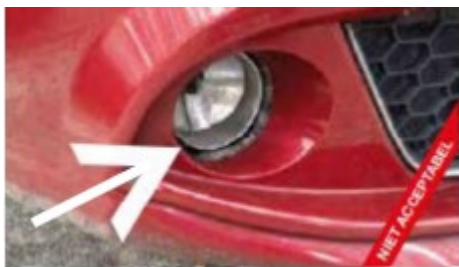
14. Verlichting units, voorzijde, achter of zijlicht

Schade aan een koplamp of mistlamp is acceptabel mits:

- Geen stukken van de lamp ontbreken;
- De lamp als origineel gemonteerd zit;
- Geen delen van de lamp zijn gebroken of gescheurd;
- De reflector niet verroest is door condens in de lamp;
- Achterlichtunits en zijlichtunits mogen geen barsten vertonen;
- Indien delen van het achterlicht ontbreken is dit niet acceptabel;
- Krassen zijn acceptabel.

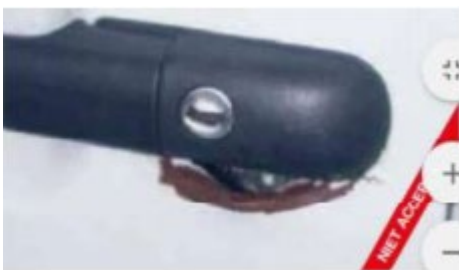
15. Braakschade, dakschade en deuken en schade ontstaan door vandalisme

Braakschade dient gerepareerd te zijn. Er zijn vele vormen van braakschade en deze zijn allen niet acceptabel. Schade aan het dak wordt verwijtbaar geacht en is dus niet acceptabel.

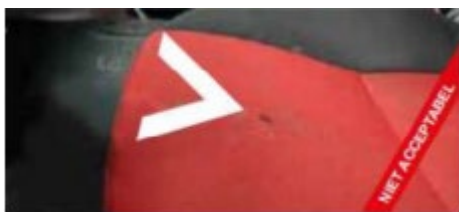
20. Brandgaten

Brandgaten zijn nooit acceptabel en dus altijd verwijtbaar.

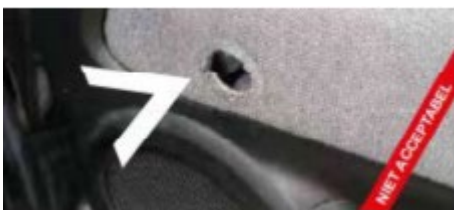
21. Scheuren in de bekleding en zijpanelen

Scheuren en gaten in bekleding en zijpanelen zijn nooit acceptabel.
